- Teil -**
Protokoll über die Räumung kampfmittelbelasteter Flächen
 Abschluss

Lageplan Räumstelle Kampfmittelüberprüfung
Gondershausen, Verbandsgemeinde Emmelshausen - Bebauungsplan
„Harder Delle II“, vom 10.09.2019.

Projekt : Kampfmittelüberprüfung
Grondershausen, Verbandsgemeinde Emmelshausen -
Rathausstraße 1, Rhein-Hunsrück-Kreis

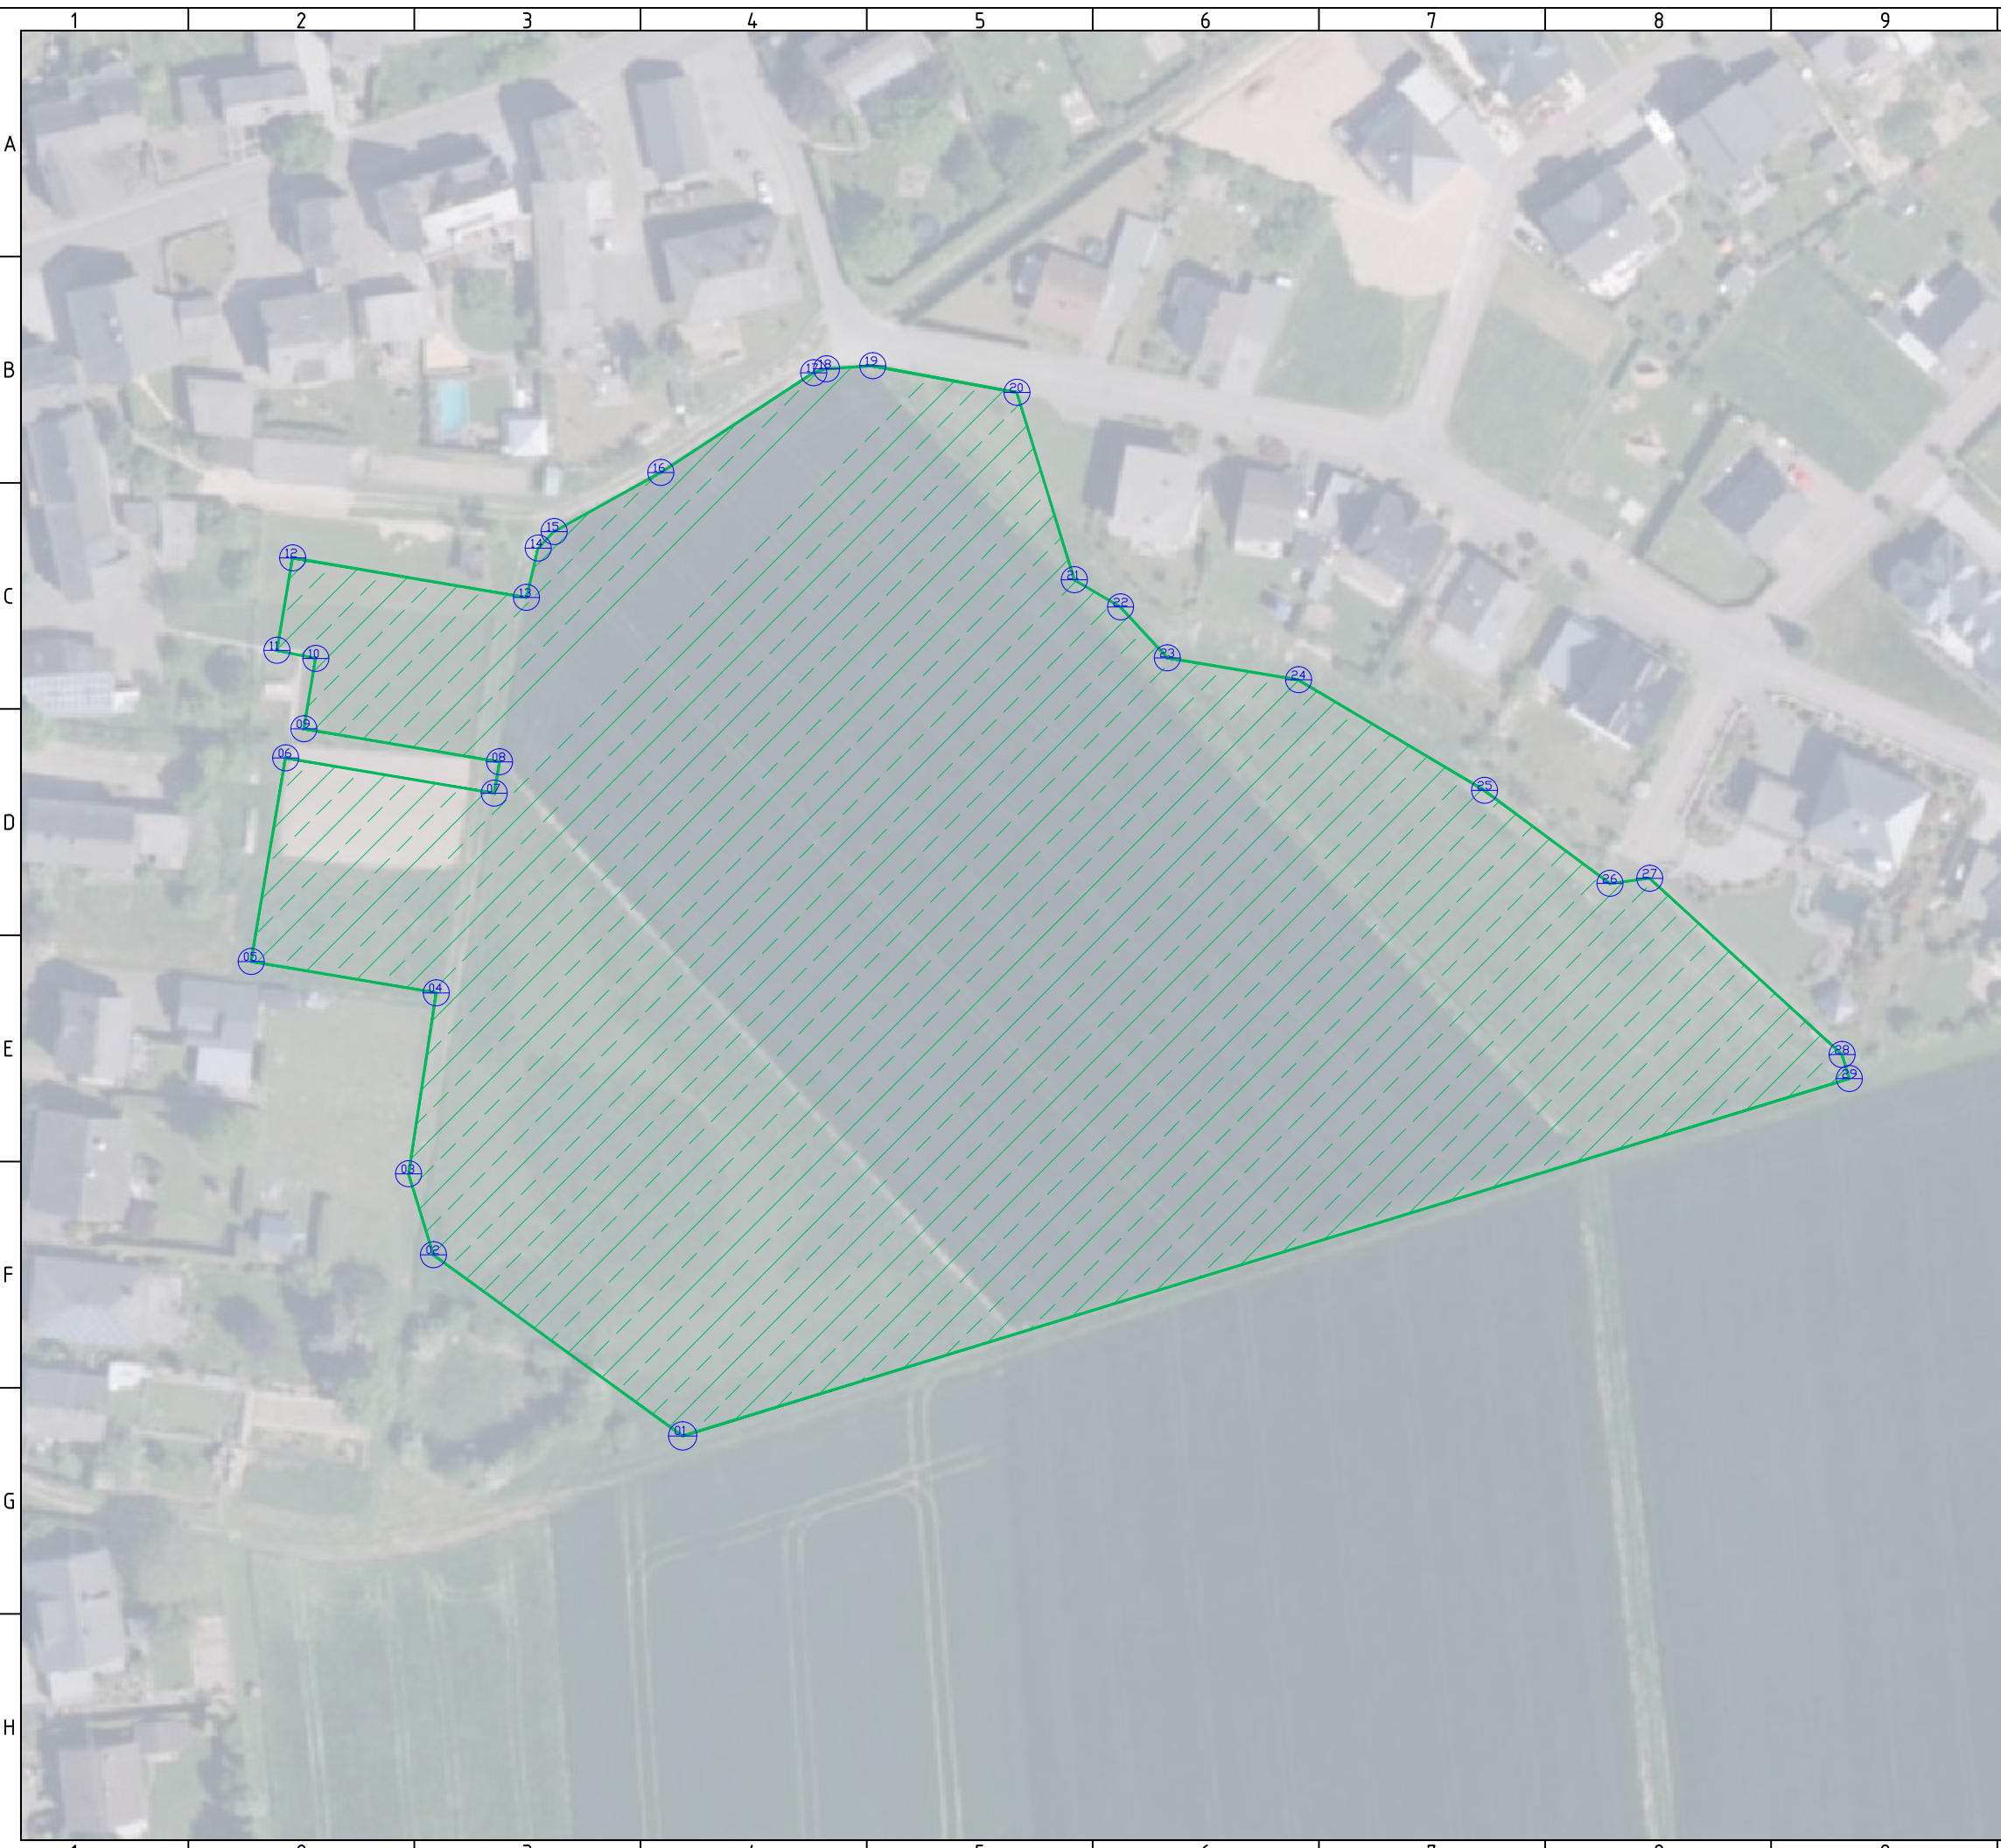
GfLK-Projektnummer : 19115
Lageplan
Maßstab : 1 : 1.000
überprüfte Fläche : 21.779,76 m²

Die Kampfmittelräumarbeiten wurden nach dem Stand der Technik durchgeführt. Die untersuchten und in beiliegender Karte grün schraffierten Bereiche werden freigegeben.

Gelände durch EDV-gestütztes Fe-Sondenmessverfahren aufgenommen. Fe-Verunreinigungen aufgegraben/abgeborgen
